Commune de VATTETOT-SOUS-BEAUMONT Investigations géologiques

Suivi de décapage au droit de plusieurs indices de cavités souterraines (13 et 14)

Désignation du document	N° document
Rapport	F76725/6 - Version A

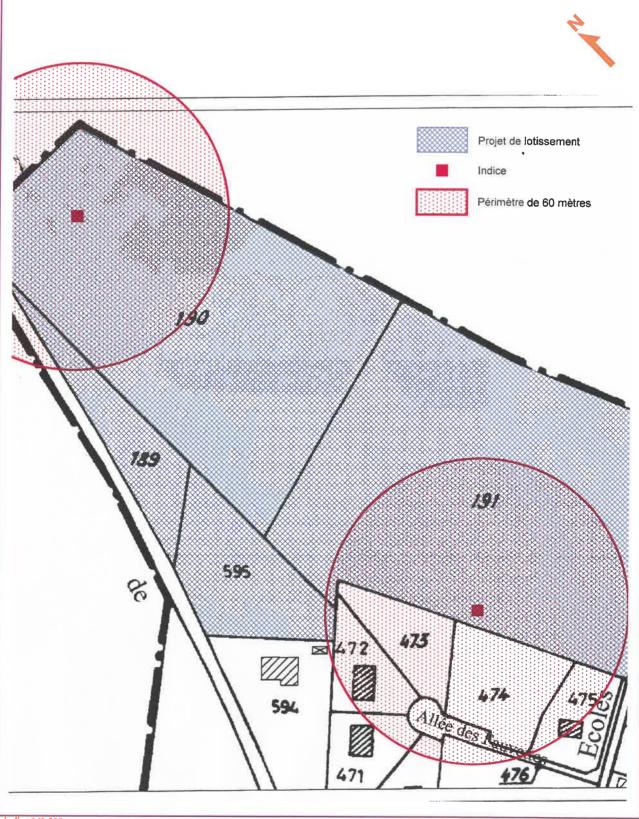
Localisation des indices 13 et 14 ainsi que du projet de Monsieur BENARD

Monsieur BENARD Damien a un projet de lotissement sur les parcelles 189, 190, 191 et 595, section OB (Cf. annexe 1). Les indices n°13 et 14 sont situés sur ce projet (Cf. annexe 2).

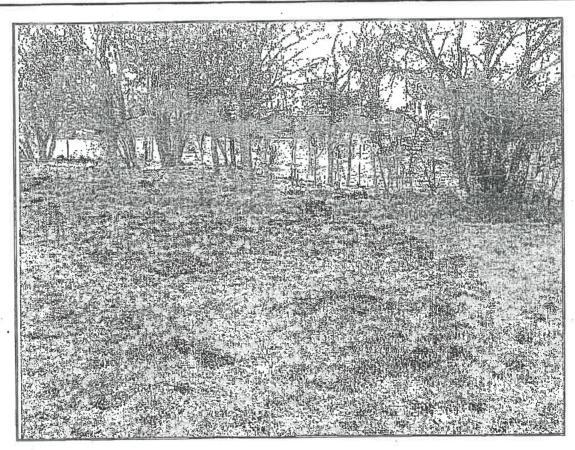
INDICE Nº 76725-14

D'après l'enquête orale, un effondrement a été observé il y a 60 ans. Celui-ci a été remblayé et mesurait 7 n profondeur sur 10 m de diamètre.

Au vu de la description de l'indice et de sa position topographique, il pourrait s'agir d'un effondrement au d d'une marnière (chambre ou puits).

Indice situé à 25 m de l'indice 86. Il est possible qu'ils soient en relation.

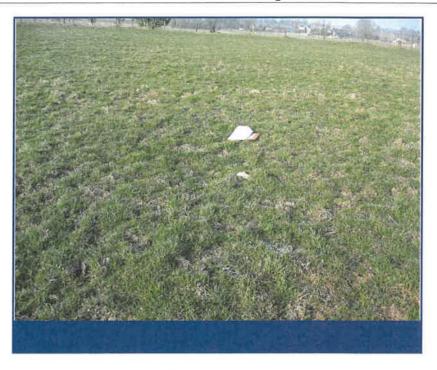
Photo 2

Sur le terrain, on constate la présence d'une dépression topographique de 1 mètre de diamètre et de 20 centimètres environ de profondeur (Cf. photo 2, annexe 4).

Indice n°13 avant sondage

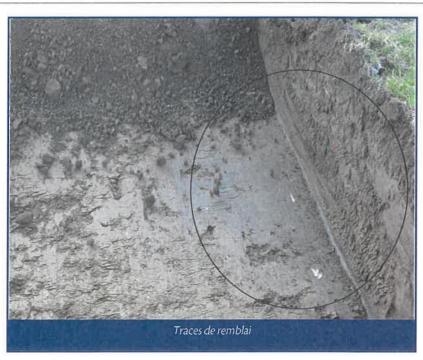
Photo 3

Au cours de cette étude, une poche de remblai d'un mètre de diamètre environ a été découverte. La fouille a été approfondie jusqu'à 5,00 mètres de profondeur (Cf. photos en annexe 4). La poche de remblai reste de diamètre constant et régulier. Elle semble se poursuivre en profondeur.

Indice n°13, fond de fouille à 60 centimètres

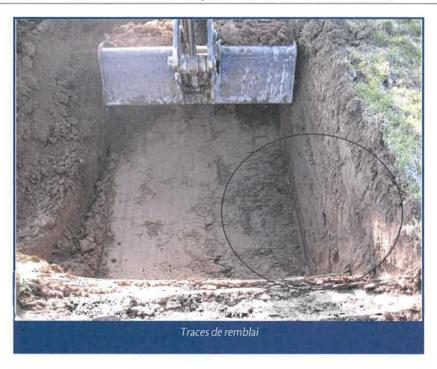
Photo 4

Indice n°13, fond de fouille à 1 mètre

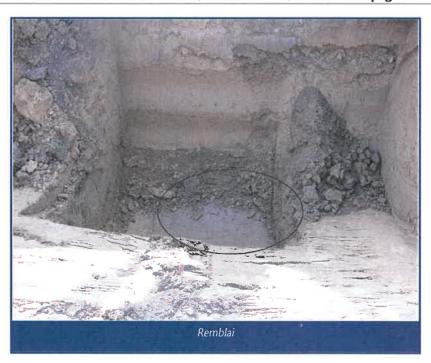
Photo 5

Ce décapage a été réalisé sur une surface de 4,00 x 5,00 mètres et a été arrêté en bout de flèche à 5,00 mètres de profondeur.

Au vu des résultats de cette étude, la forme et la taille de la poche de remblai découverte indiquent vraisemblablement la présence d'un puits remblayé par l'homme. Ce puits peut correspondre à l'accès à une ancienne exploitation souterraine (cailloutière, marnière...).

: Indice n°13, fond de fouille, arrêt du décapage

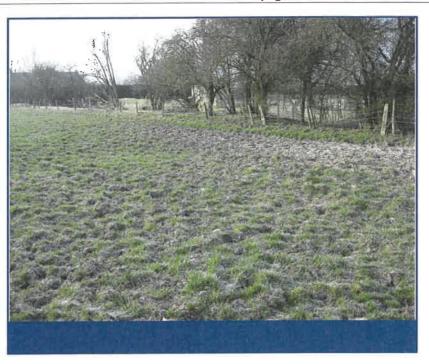
Photo 6

Sur le terrain, on constate la présence d'une dépression topographique de 2,00 à 3,00 mètres de diamètre et de 20 à 30 centimètres de profondeur (Cf. photo 6, annexe 4).

Indice n°14 avant décapage

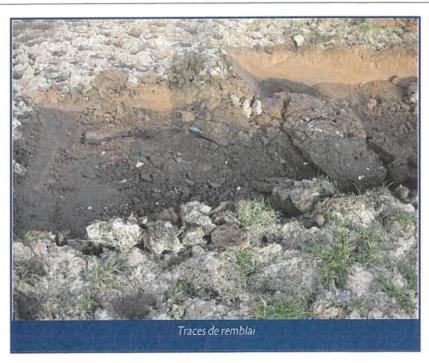
Photo 7

- Terre végétale jusqu'à 30 centimètres;
- Remblai (vaisselle cassée, bouteilles, briques,...).

Indice n°14, fond de fouille à 20 centimètres

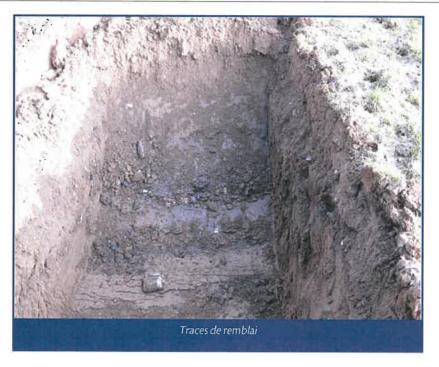
Photo 8

Indice n°14, fond de fouille à 1 mètre

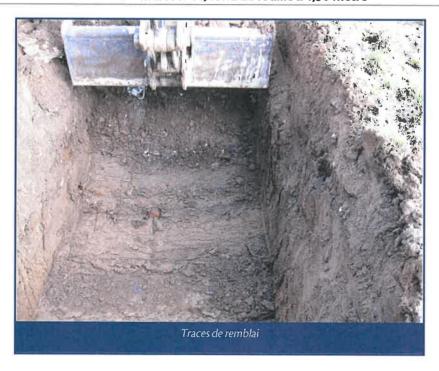
Photo 9

Des sondages destructifs étant prévu dans cette zone, le sondage à la pelle a été interrompu. La poche de remblai se poursuit au-delà des limites de la zone creusée. Elargir cette zone aurait rendu la réalisation de sondages destructifs difficile (risque d'enfouissement de la machine, voire de basculement...).

D'après les dimensions de l'effondrement d'origine, on peut supposer que cet indice corresponde à l'effondrement partiel ou total de la chambre d'une ancienne exploitation souterraine (cailloutière, argilière...). La présence de remblai ainsi que son extension viennent confirmer cette hypothèse. De plus, au cours de cette étude, un voisin nous a signalé qu'un puits d'accès à une marnière se trouvait dans cette zone.

Indice n°14, fond de fouille à 1,50 mètre
