PLAN DE PREVENTION DES RISQUES NATURELS D'INONDATION DES VALLEES DE LA VALMONT ET DE LA GANZEVILLE

SAFEGE
Ingénieurs Conseils
Agence de Rouen

Décembre 2011

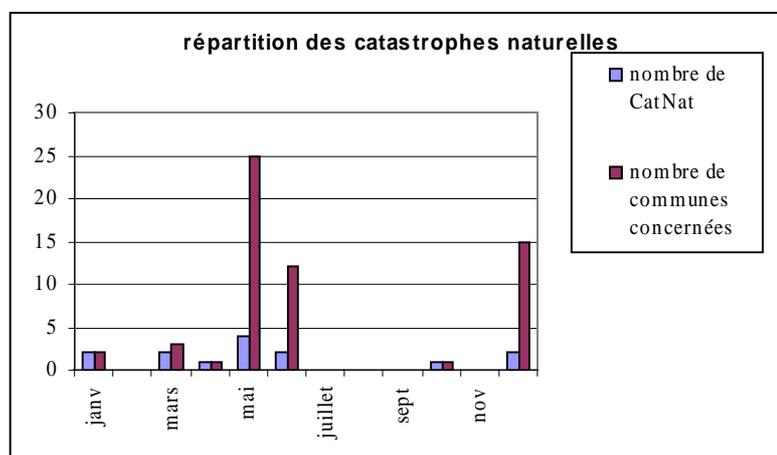
Figure 2 – Répartition saisonnière des catastrophes naturelles

Le graphique suivant illustre la répartition des catastrophes naturelles en fonction du mois où elles se sont produites ainsi que le nombre cumulé de communes déclarées en fonction du mois de l'évènement.

Certaines communes sont concernées à plusieurs reprises pour chaque mois

Remarque : le graphe montre qu'il n'y a pas concomitance systématique entre les « mois à risque important de crue » et les périodes où se produisent les catastrophes naturelles. Le caractère orageux des épisodes d'inondation les plus graves explique cette observation (orages de printemps).

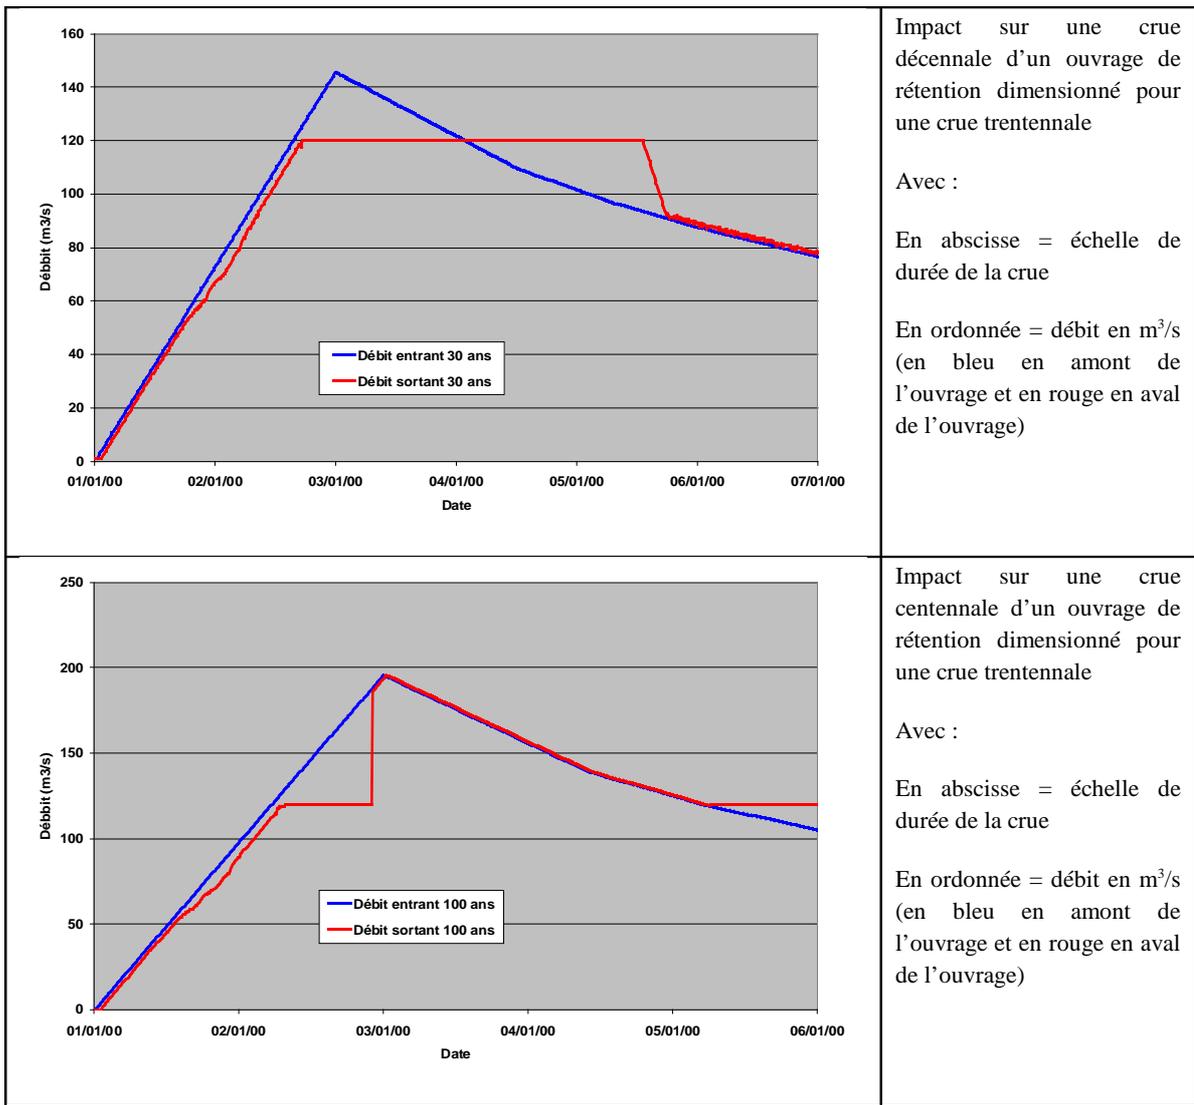
Figure 3 – Principe des effets des bassins de rétention sur la crue de référence

En revanche, en crue centennale, ils se remplissent pendant la montée de la crue, et sont pleins avant le passage de la pointe de la crue. La pointe de la crue n'est donc aucunement amortie et passe intégralement par dessus les ouvrages (sur les déversoirs de sécurité prévus à cet effet).

Les aménagements ont une efficacité optimale pour leur période de retour de dimensionnement.

Mais en crue centennale, ils permettent de retarder la montée du niveau en début de crue, mais n'ont ensuite aucun rôle sur les débits, hauteurs d'eau et vitesses atteints au moment de la pointe de crue. **Les aléas en crue centennale, étant liés aux hauteurs d'eau et vitesses en présence au moment de la pointe de la crue, ceux-ci sont strictement identiques avec et sans ouvrages.**

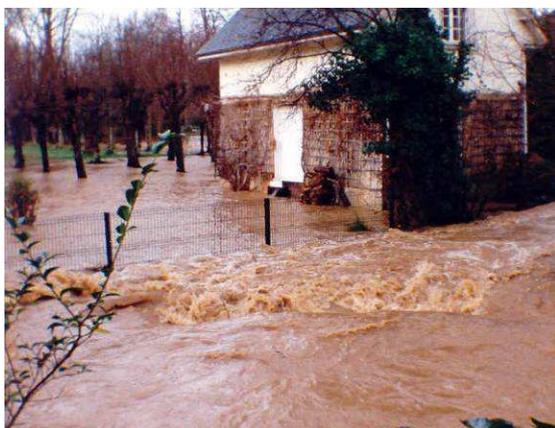
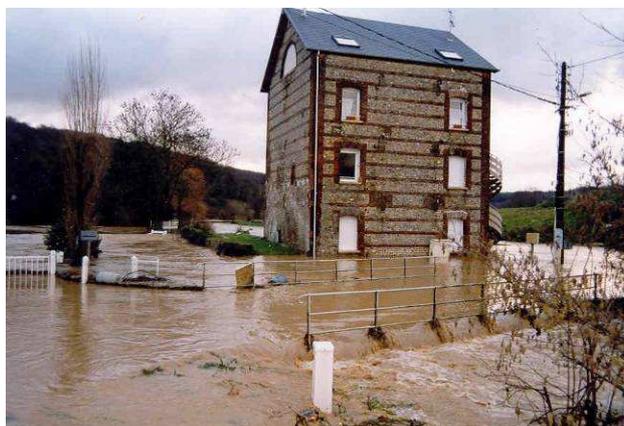
- aléa inondation par débordement de rivière,

La Valmont à l'Épinay (Fécamp - décembre 1999) - la Valmont au Moulin de Colleville (décembre 1999)

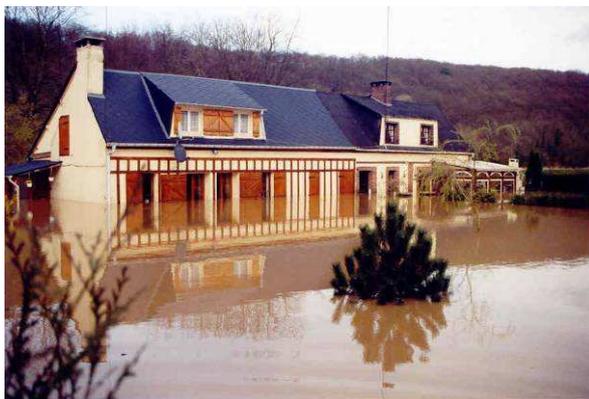
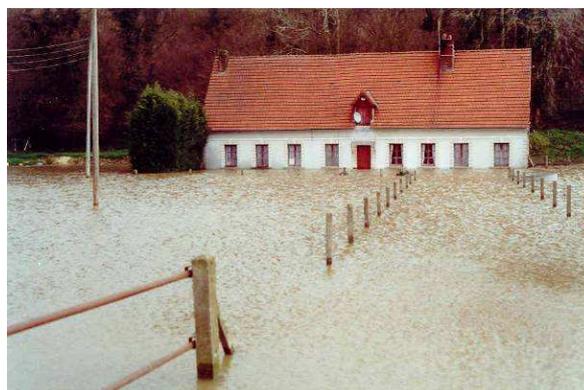
- aléa remontée de nappe,

Lieu-dit de Saint-Ouen à Valmont (décembre 1999) - Ferme Noël à Valmont (mars 2001)

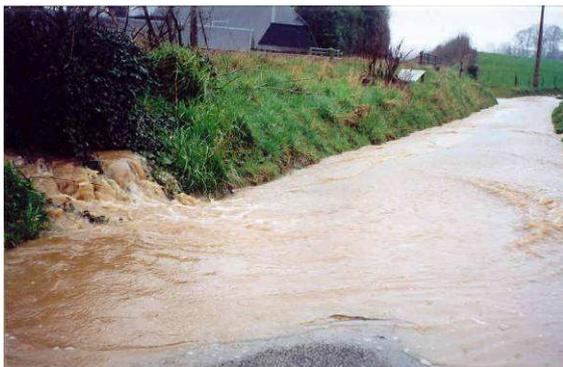
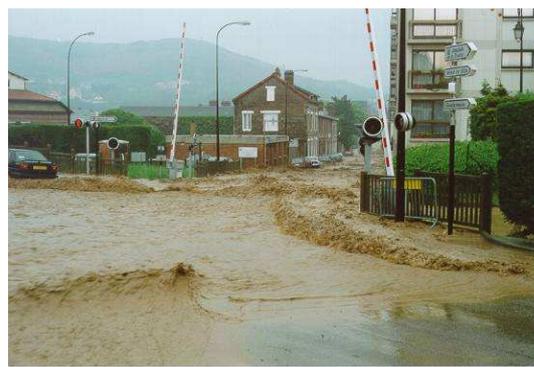
✓ **aléas ruissellements,**

Route communale (Tourville-les-Ifs- mai 1998) – Rue de l'Inondation à Fécamp (mai 1998)
