Direction Départementale des Territoires et de la Mer
de Seine Maritime

PLAN DE PREVENTION DES RISQUES NATURELS D'INONDATION DES VALLEES DE LA VALMONT ET DE LA GANZEVILLE

SAFEGE
Ingénieurs Conseils
Agence de Rouen

Le présent rapport accompagne et présente le Plan de Prévention des Risques Inondation (PPRI) des vallées de la Valmont et de la Ganzeville. Il constitue l'une des trois pièces du plan : le rapport de présentation, le règlement, et les plans réglementaires.

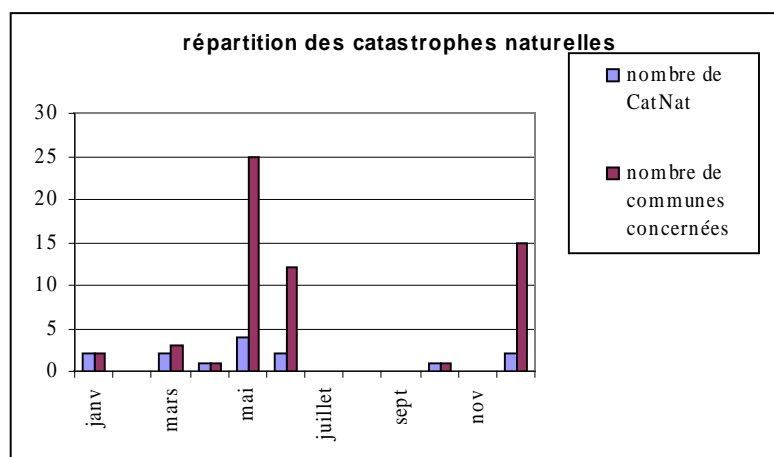
Figure 2 – Répartition saisonnière des catastrophes naturelles

Le graphique suivant illustre la répartition des catastrophes naturelles en fonction du mois où elles se sont produites ainsi que le nombre cumulé de communes déclarées en fonction du mois de l'évènement.

Certaines communes sont concernées à plusieurs reprises pour chaque mois

Remarque : le graphe montre qu'il n'y a pas concomitance systématique entre les « mois à risque important de crue » et les périodes où se produisent les catastrophes naturelles. Le caractère orageux des épisodes d'inondation les plus graves explique cette observation (orages de printemps).

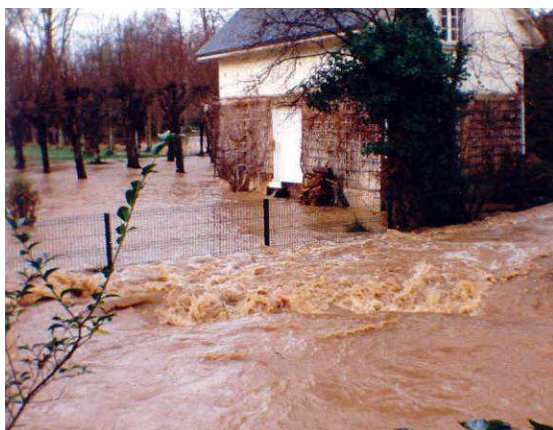
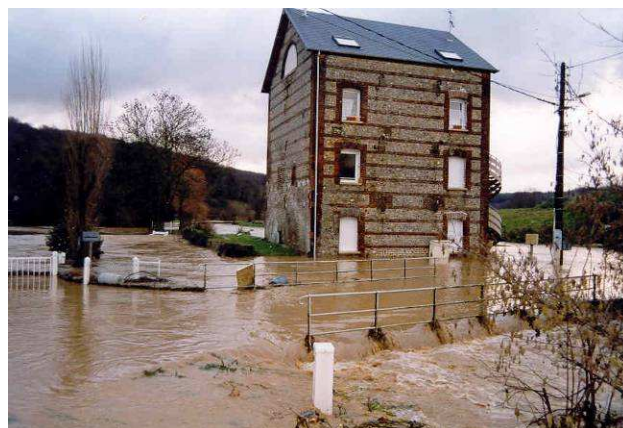
- aléa inondation par débordement de rivière,

La Valmont à l'Épinay (Fécamp - décembre 1999) - la Valmont au Moulin de Colleville (décembre 1999)

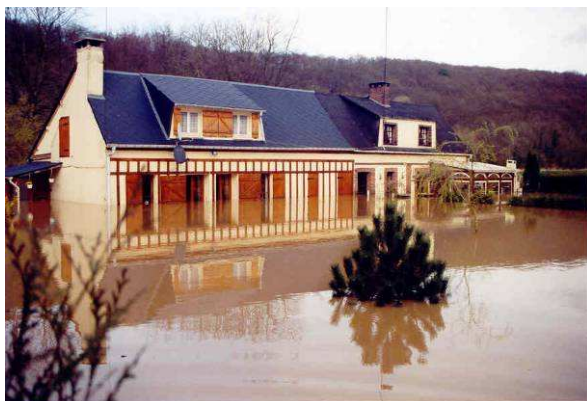
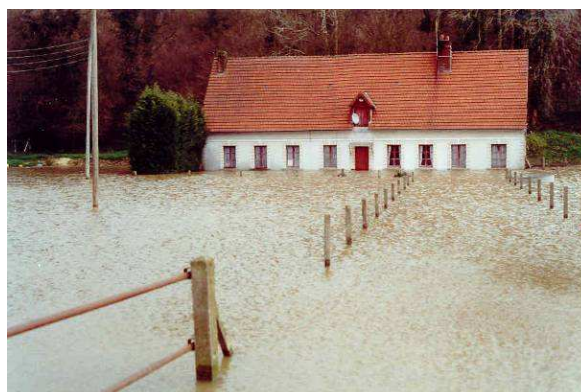
- aléa remontée de nappe,

Lieu-dit de Saint-Ouen à Valmont (décembre 1999) - Ferme Noël à Valmont (mars 2001)

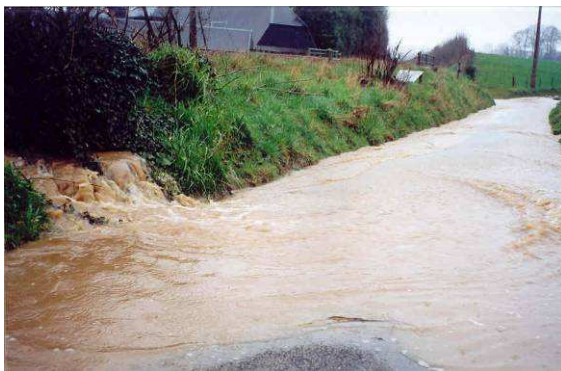
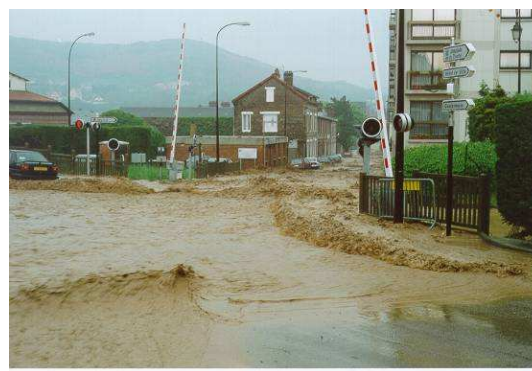
✓ **aléas ruissellements,**

Route communale (Tourville-les-Ifs- mai 1998) – Rue de l'Inondation à Fécamp (mai 1998)

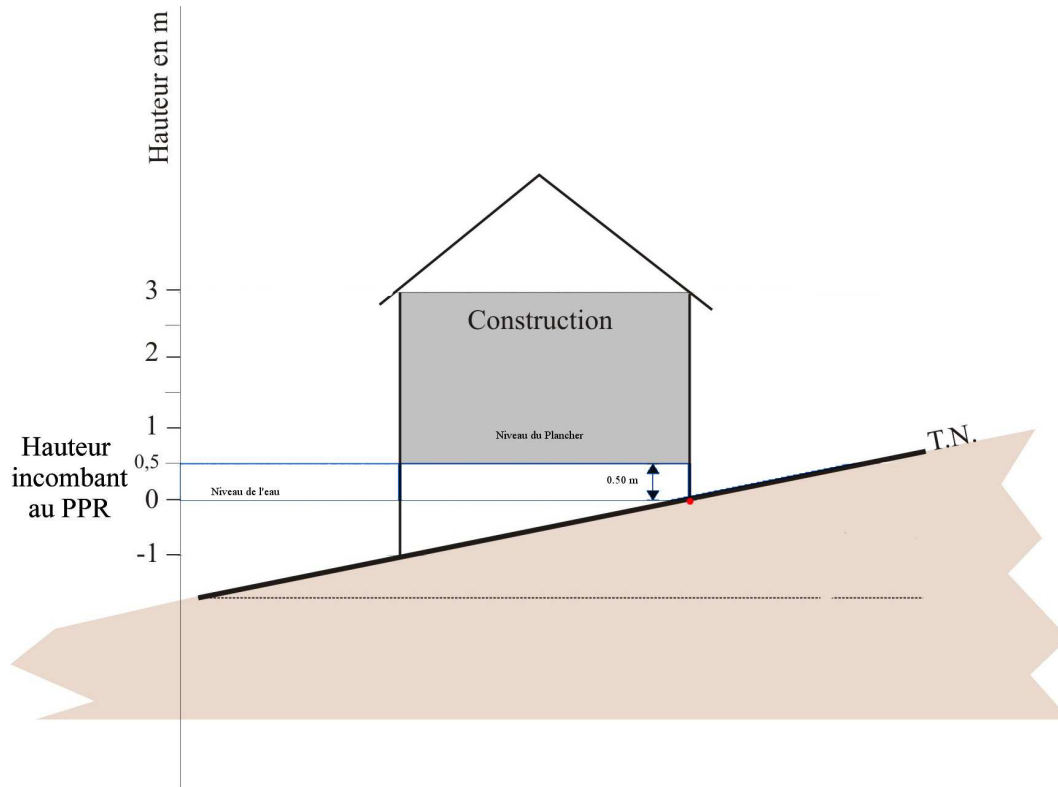
ANNEXE 2

SCHEMA SYNTHETIQUE DES CONSTRUCTIONS EN ZONE GRISE
